# 建機搭載カメラを用いた施工現場の作業者マッピング

## Worker Mapping at Construction Sites using Cameras Mounted on Construction Vehicle

芝浦工業大学  
Shibaura Institute of Technology

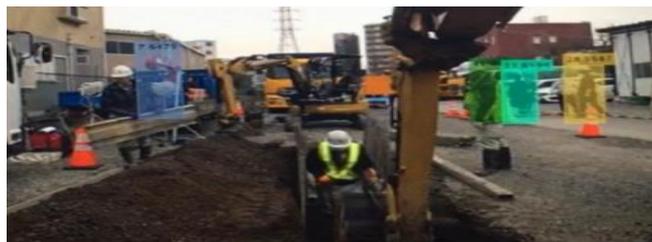
図2. 作業者の検出失敗

2020年2月25日に模擬施工現場において取得したデータセットを利用した。LiDAR データや全方向カメラ映像、近距離 TOF データ、iBeacon データなどで構成されるデータセットのうち、建機前方に搭載したアクションカメラ(HDR-AS300, Sony)で撮影した映像を入力データとした。このうち掘削および配管作業シーンを含む761秒分(22,830フレーム)の映像を処理した。全22,830フレームに対して、マッピング処理にかかった時間が6,707秒であった。照明機具を人物として誤検出したシーンが22,830シーン中19,882シーンあった。また、配管工事でピットに入っている作業者や鋼矢板を運ぶ作業者が検出されなかったことが確認できた。

本研究で用いた INRIA Person データセットは直立している人間の画像が収録されているデータセットであり、人物に他の物体が重なって、人物の大部分が隠れてしまっているような画像は収録されていなかったため、図3や図4のように配管作業のためにピットに入っていたり、鋼矢板を持っていたりするような人物は検出することができなかった。したがって、人物が他の物体と重なっている写真を含めたデータセットを使用することによって、施工空間での作業員検出における精度の向上が見込めると考えられる。また、提案手法では逐次処理を適用したが、各フレームの人物検出の処理時間が長いため、全体的な処理を高速化させる必要がある。レーザー計測との組み合わせなどにより人物検出処理を高速化させることで、リアルタイムの映像にも対応することにより、施工現場のリアルタイムな安全管理に活用できるのではないかと考えられる。
